**FAVA XXI. Konferencia a felszín alatti vizekről  
2014. április 2-3. Siófok**

**Szongoth Gábor — 117 hidegvizes kút vizsgálatának  
Kalotai Zsófia, Hegedűs Sándor tapasztalatai**

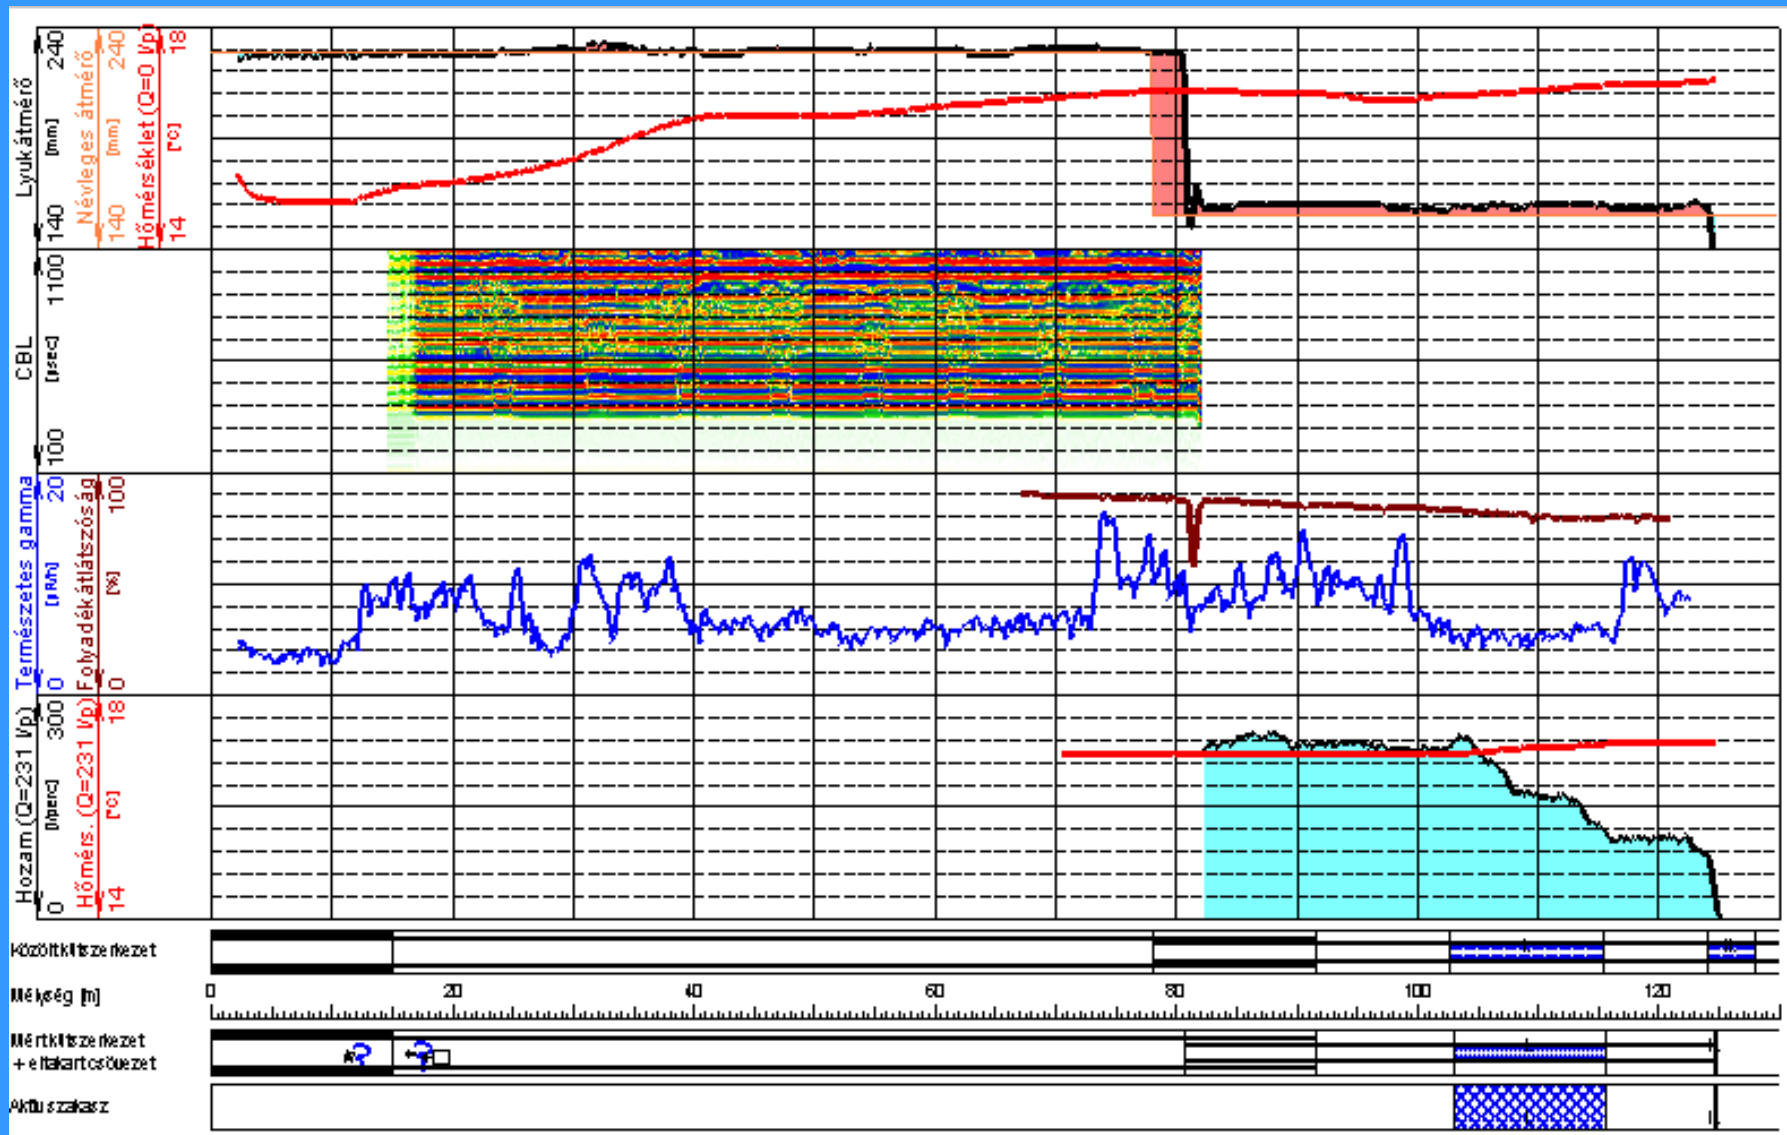
# Szűrőszakadás

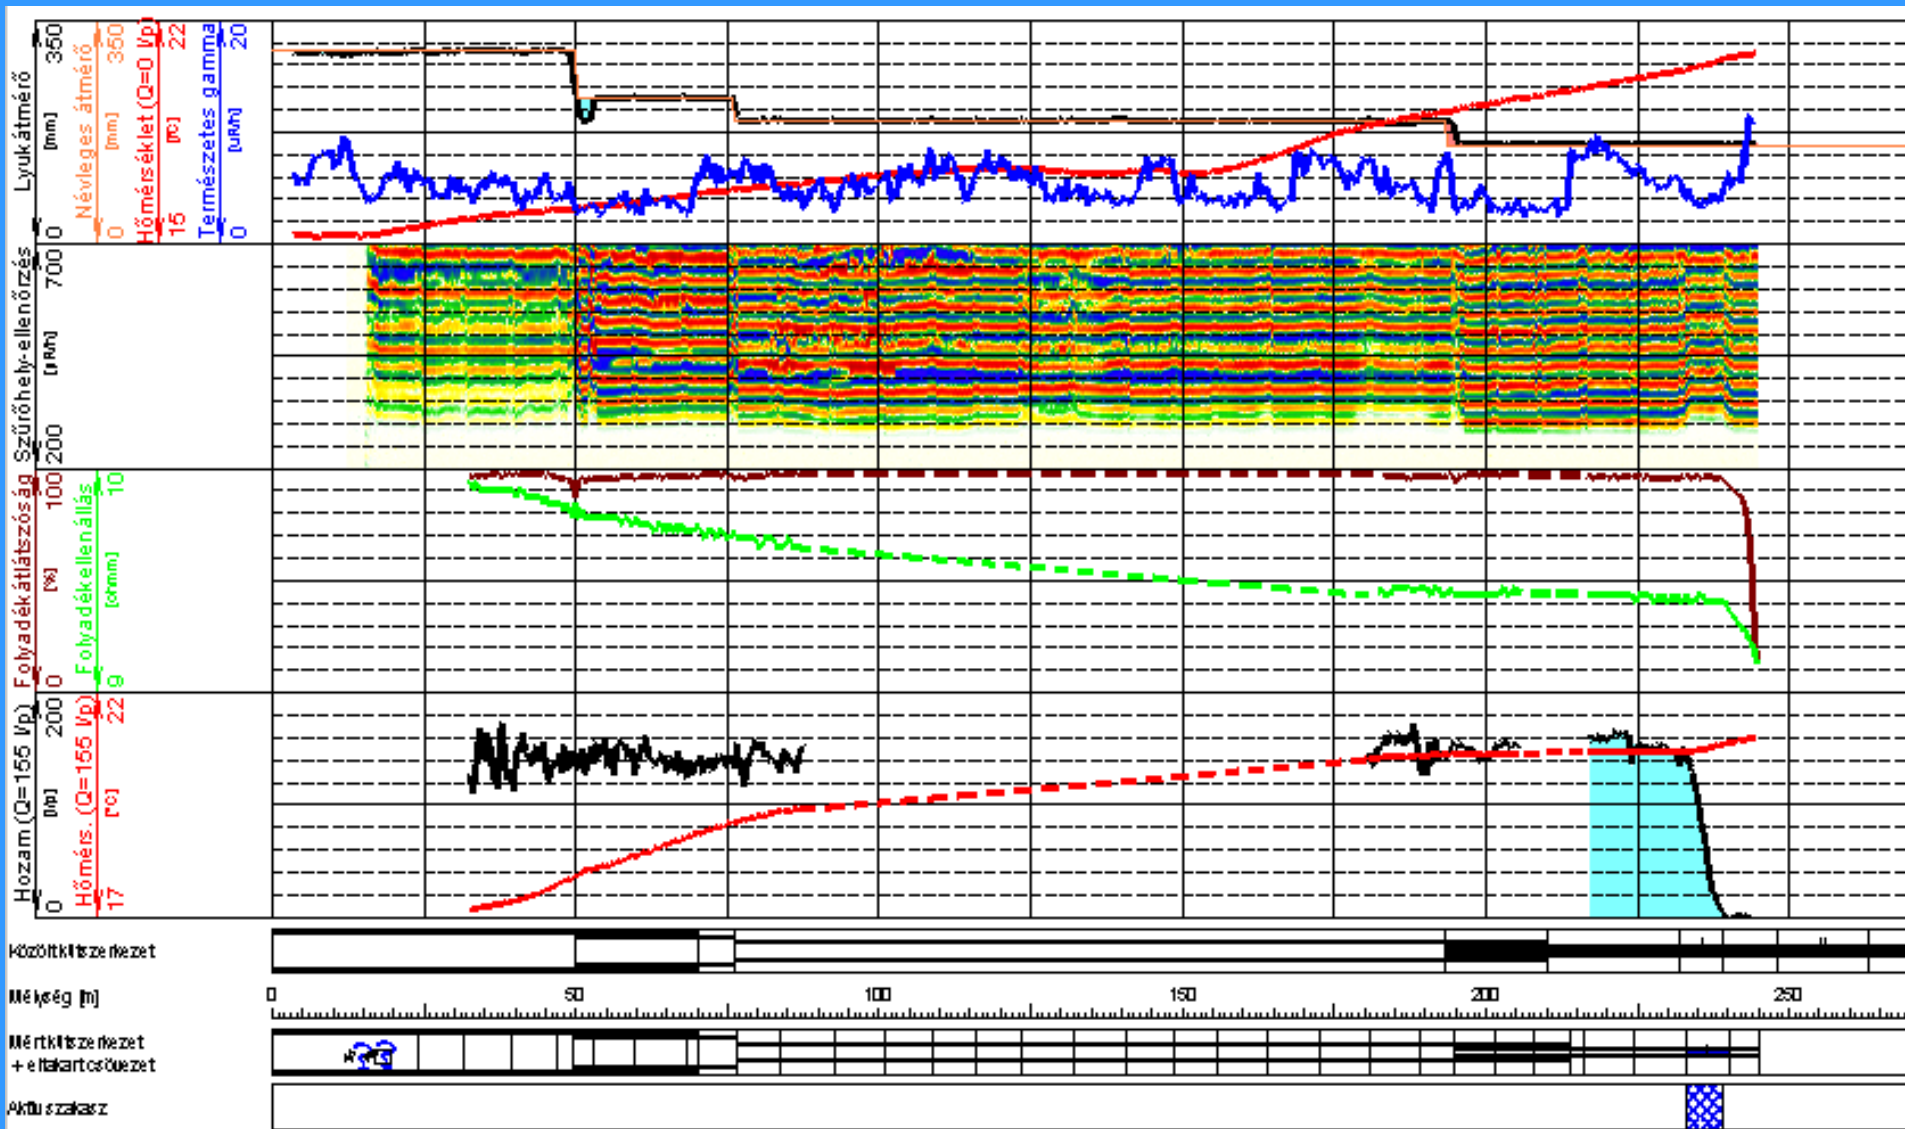
# Példa az alsó szűrő feltöltődésére

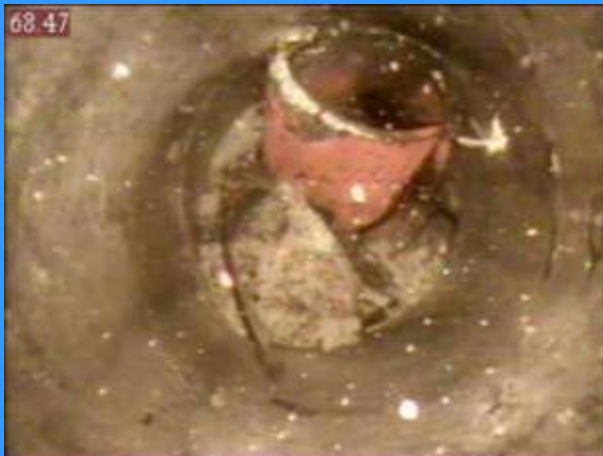
Kidőlt, elgörbült szűrőcső felülnézete

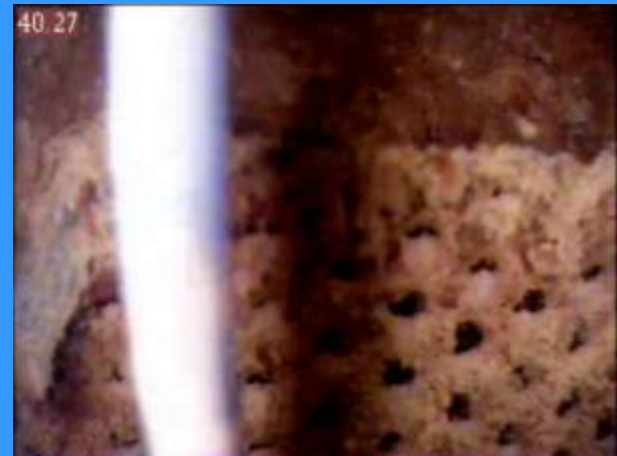
Szűrőkosár a tömszelencén

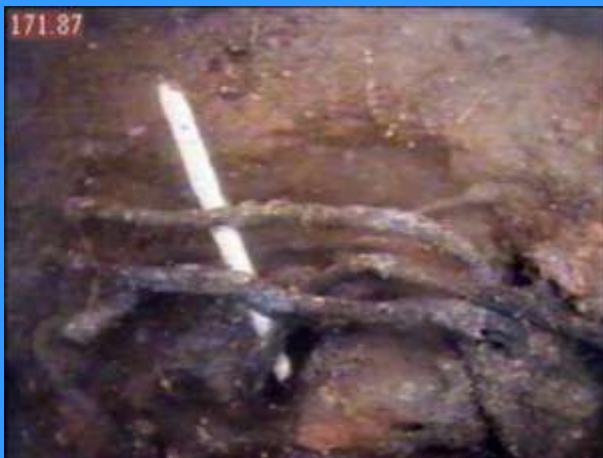
Drótakadály a csőben

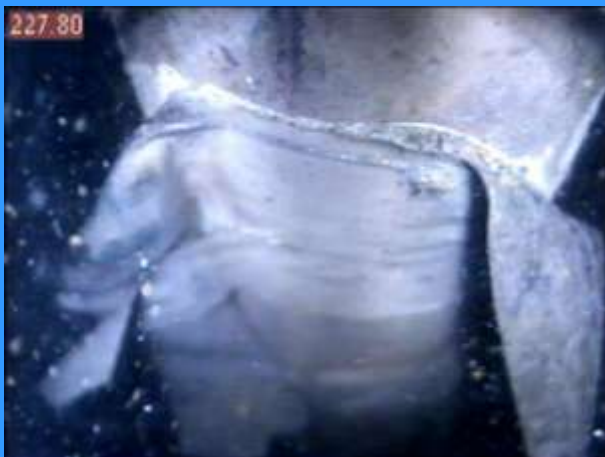
Összegyűrődött PVC cső

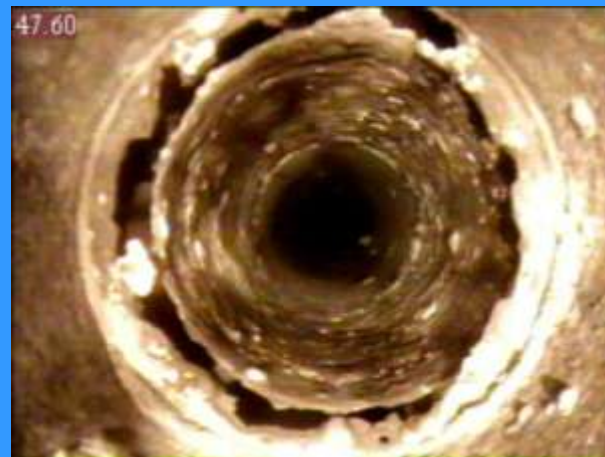
Lyukas csőkötés felülnézete

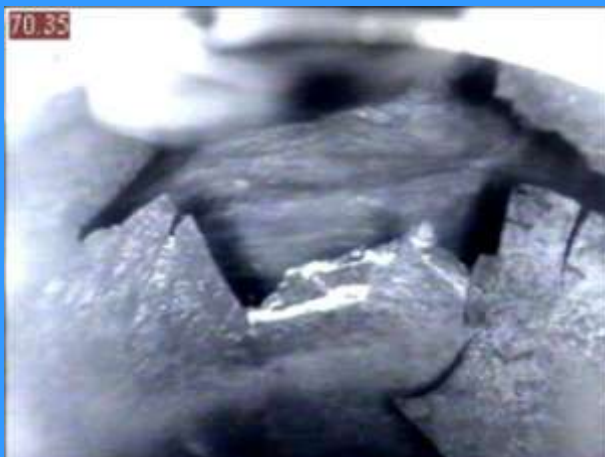
Széttört csőfal

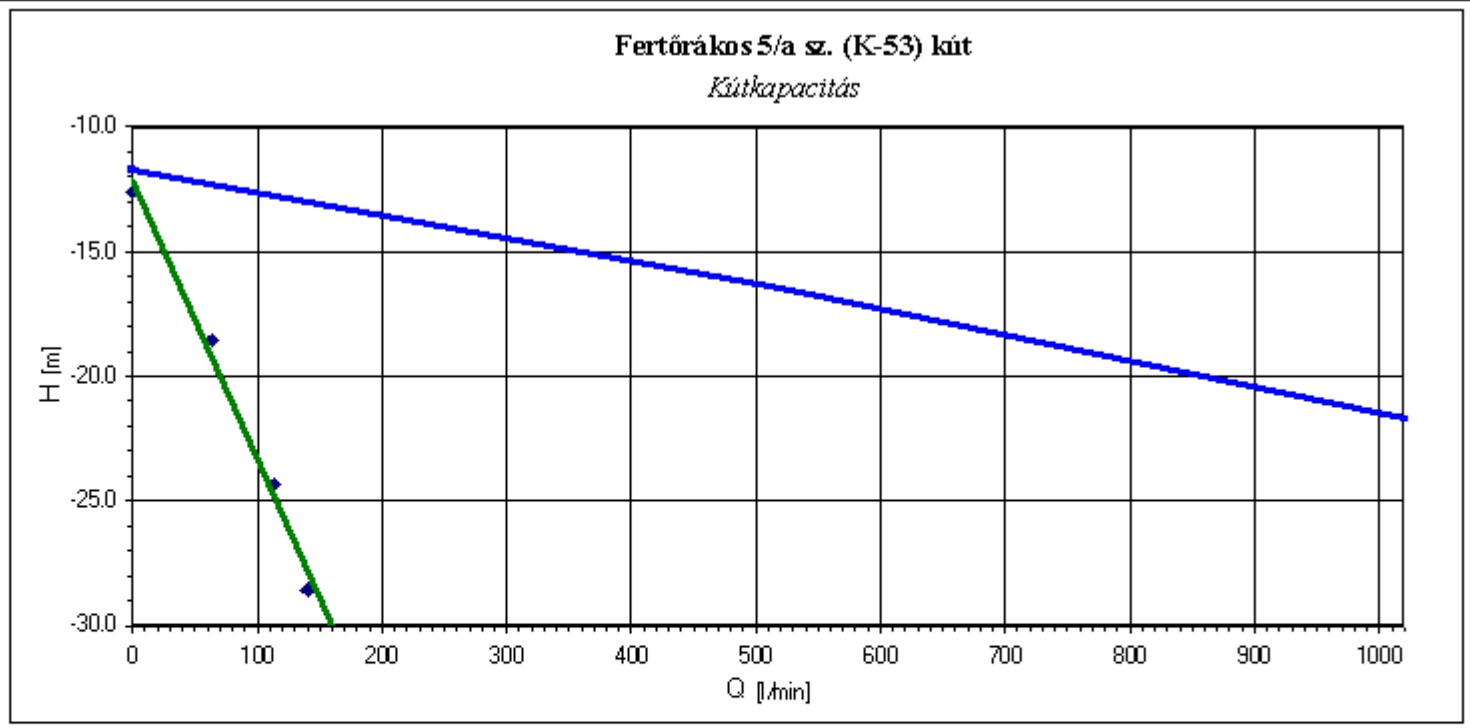
**Mérés dátuma: 2013. október 10.**

**Merekség:** -0.112 [m min/l]  
**Fajlagos vízhozam:** 8.93 [l/min/m]  
**Lamináris szkin:** 0.061 [m min/l]

Az elvégzett kapacitásvizsgálat szerint a termelés növelésével az üzemi vízszint mérsékelt ütemben csökken, az illesztett egyenes meredeksége közepes, a kút fajlagos vízhozama átlagos. A görbe linearitása ( $R^2=0,990$ ) mutatja, hogy ilyen termelési szint mellett a turbulens veszteség mértéke elhanyagolható, az áramlás lamináris. A kapacitás görbét összehasonlítva az építéskori adatokkal (kék görbe) megállapítható, hogy a kút fajlagos vízhozama erősen csökkent (100 l/min/m-ről 8.9 l/min/m-re), a nvaalmi vízszint ~0.9 m-t csökkent.

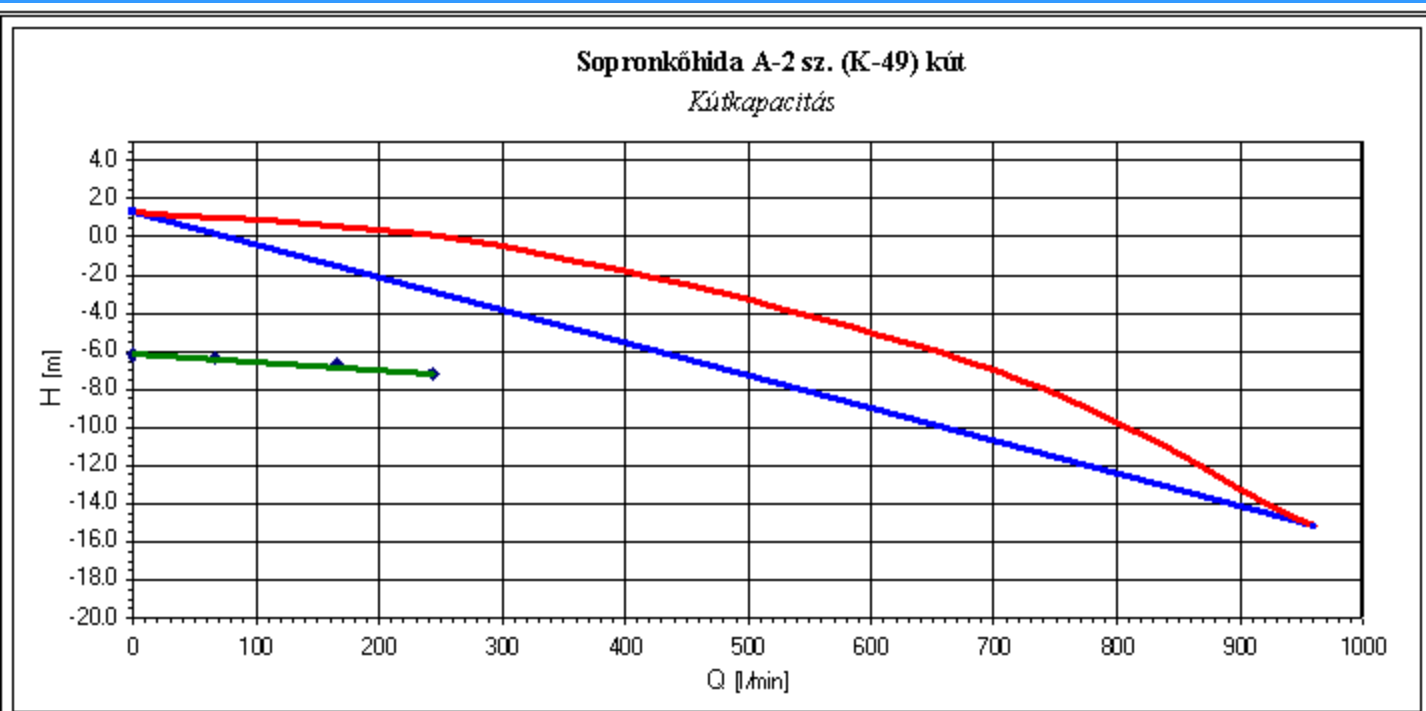
Mérés dátuma: 2013. november 11-12.

Fajlagos vízhozam: 238.10 [l/min/m]

Az elvégzett kapacitásvizsgálat szerint a termelés növelésével az üzemi vízszint lassan csökken, az illetégt egyenes meredeksége kicsi, a kút fajlagos vízhozama nagy.

A kapacitás görbét összehasonlítva az építéskori adatokkal (kék görbe) megállapítható, hogy a kút fajlagos vízhozama látszólag \*javult (57.9 l/p/m-ről 238.1 l/p/m-re), a nyugalmi vízszint ~7.5 m-t csökkent.

\*:az összevetés nem teljesen reális, mivel a mostani max. hozam csak kb. fele az eredetinek és az eredeti adatok közül a köztes hozamlépcső(k) adatai nem álltak rendelkezésünkre.

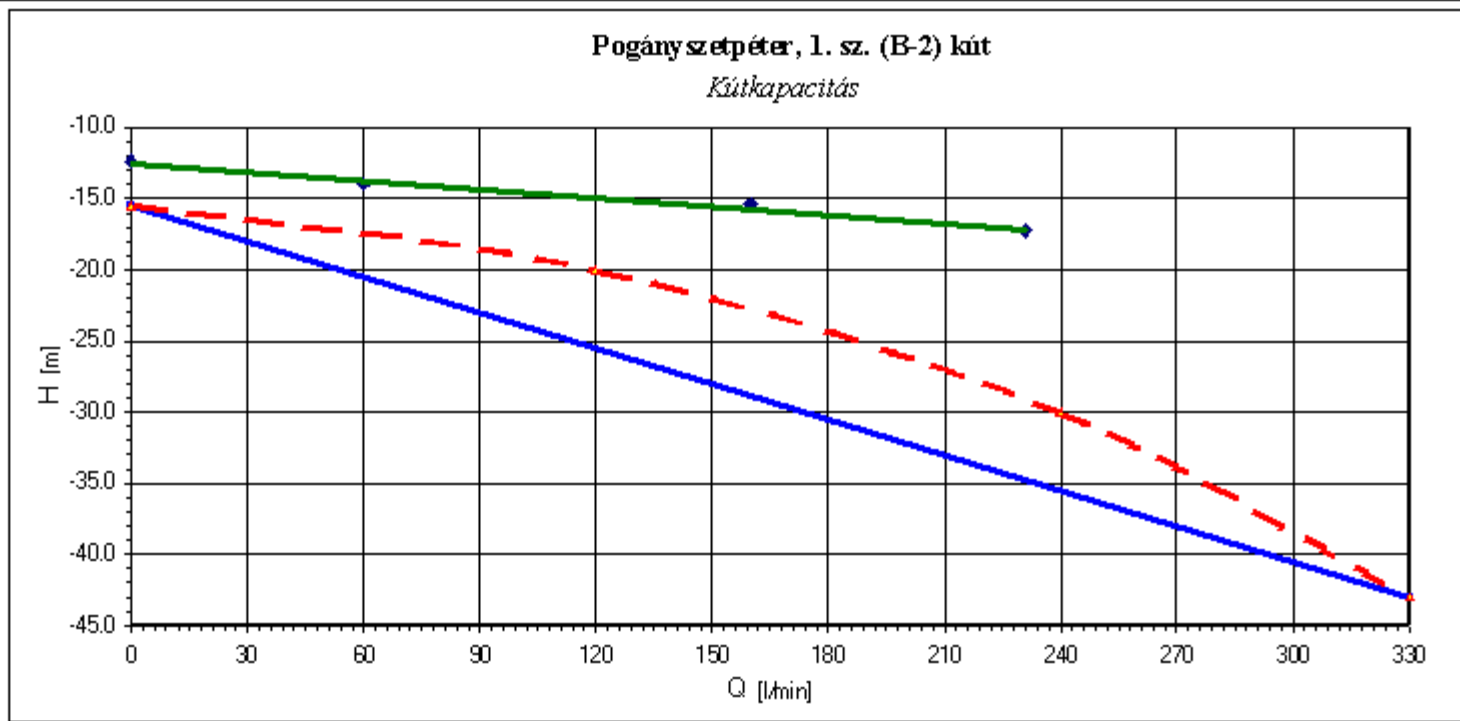
Mérés dátuma: 2013. szeptember 12.

Merekség: -0.020 [m min/l]  
 Fajlagos vízhozam: 50.00 [l/min/m]  
 Lamináris szkin: 0.012 [m min/l]

Az elvégzett kapacitásvizsgálat szerint a termelés növelésével az üzemi vízszint lassan csökken, az illetékt egyenes meredeksége kicsi, a kút fajlagos vízhozama nagy. A görbe linearitása ( $R^2=0.98$ ) mutatja, hogy ilyen termelési szint mellett a turbulens veszteség mértéke elhanyagolható, az áramlás lamináris. A kapacitás görbét összehasonlítva az építéskori adatokkal (kék görbe) megállapítható, hogy a kút fajlagos vízhozama növekedett (10.7 l/p/m-ről 47.0 l/p/m-re), a nyugalmi vízszint pedig 3.1 m-t emelkedett.
